# Oikolanjoen kunnostustarvekartoitus 2022

Tomi Ranta ja Petri Mäkinen

Hämeen kalatalouskeskuksen raportti 17/2022

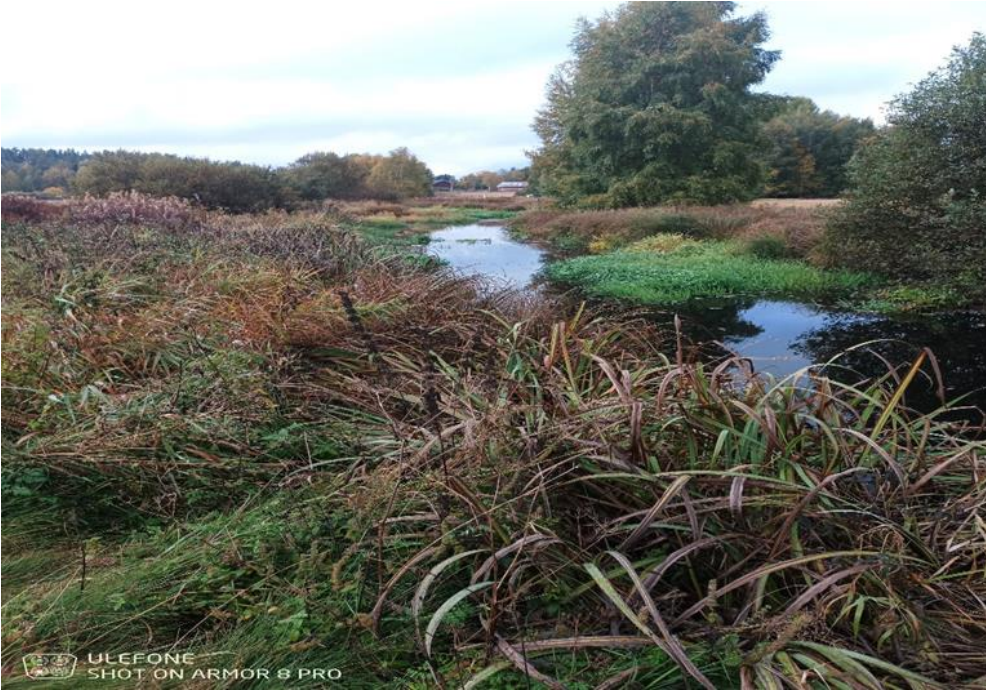
Alueella 1 (Saarioisjärvi-Munteentie) joki on kauttaaltaan hitaasti virtaavaa aluetta, missä ei juurikaan pudotuskorkeutta ole. Uoma on lisäksi monin paikoin pahasti umpeenkasvanut. Kuvissa 2 ja 3 on esitetty yleiskuvausta alueesta.

***Kuva 2. Uoma on monin paikoin pahasti umpeenkasvanut***

Kartoitusten tavoitteena oli selvittää, löytyykö Oikolanjoesta taimenille soveltuvia lisääntymis- ja elinalueita. Joessa on ainoastaan yksi lyhyt virtapaikka, missä lisääntyminen olisi mahdollista. Kohde on kuitenkin niin pieni, ettei sillä ole kalataloudellista merkitystä taimenen osalta. Muuten joki virtaa hitaasti pääasiassa peltojen keskellä. Oikolanjoelle ei suositella kalataloudellisia kunnostustoimenpiteitä.

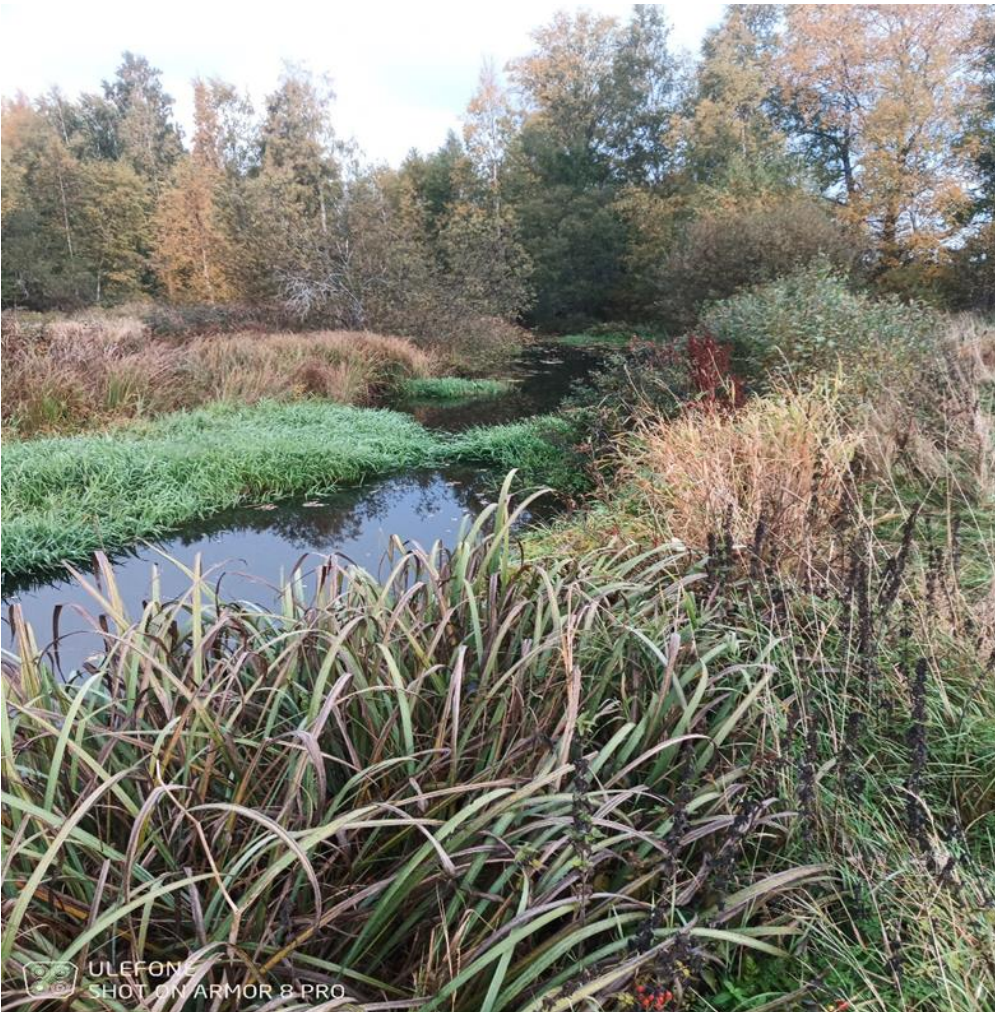
***Kuva 3. Uoman ympärillä on paikoin runsaasti kasvillisuutta.***

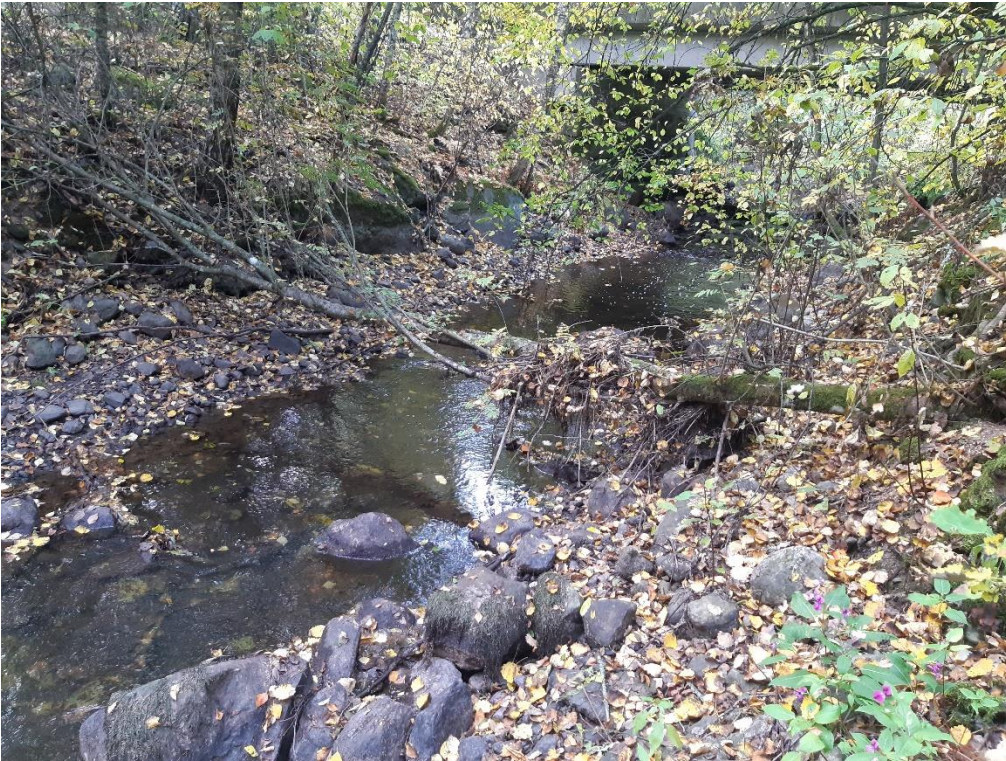
Alueella 2. Sijaitsee joen ainoa lyhyt koskialue, mikä muistuttaa lähinnä virtapaikkaa. Pituutta virtapaikalla on n. 25 metriä ja se sijaitsee littalantie kohdalla (kuva 4.). Lisäksi joessa on pieni pohjakynnys rautatiesillan alapuolella (kuva 5.) Muuten alue on hitaasti virtavaa jokea, mikä kulkee suurimmaksi osaksi peltojen keskellä (kuva 6). Jonkin verran on myös alueita missä uomaa reunustaa puusto (kuva 7).

**Kuva 4. littalantien kohdalla sijaitsevaa lyhyttä virtapaikkaa.**

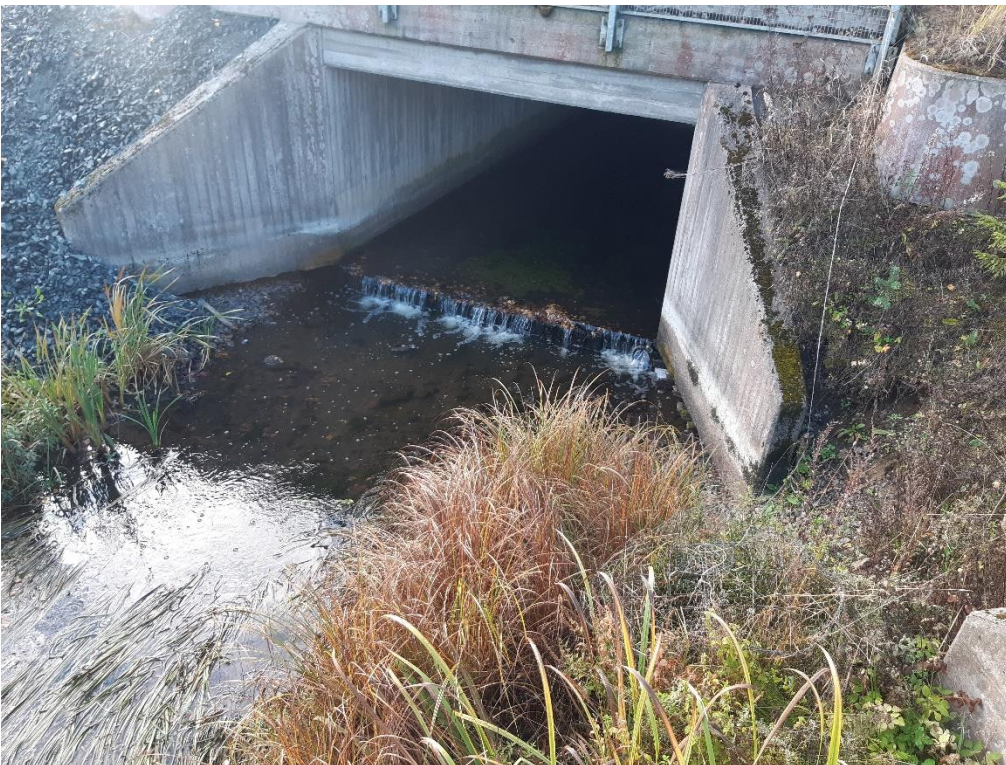
**Kuva 5. Rautatiesillan kohdalla oleva pohjakynnys.**

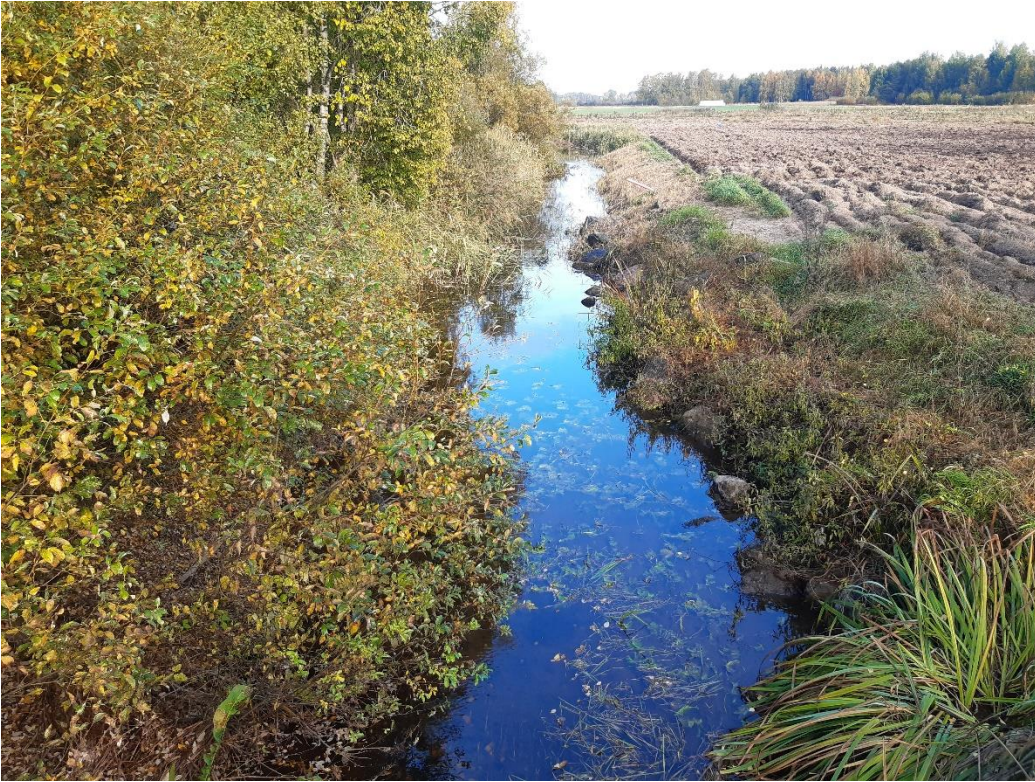
***Kuva 6. Joki kulkee lähinnä peltojen keskellä***

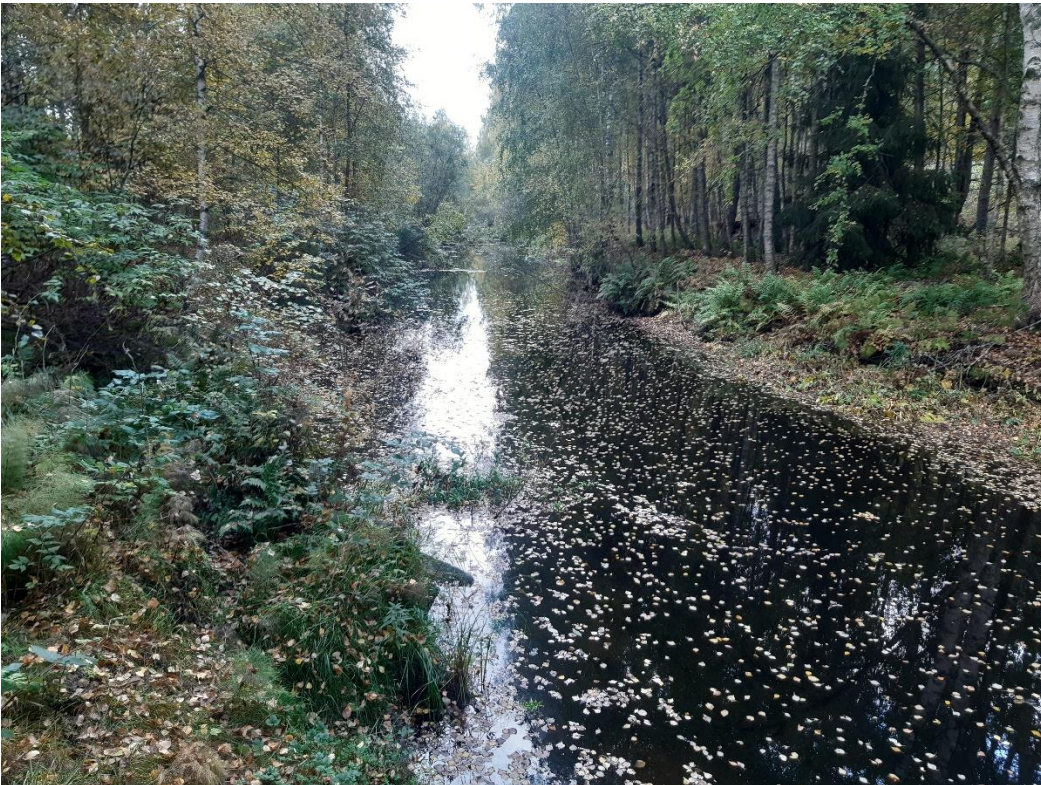
***Kuva 7. Paikoin uoman ympärillä on myös puita.***

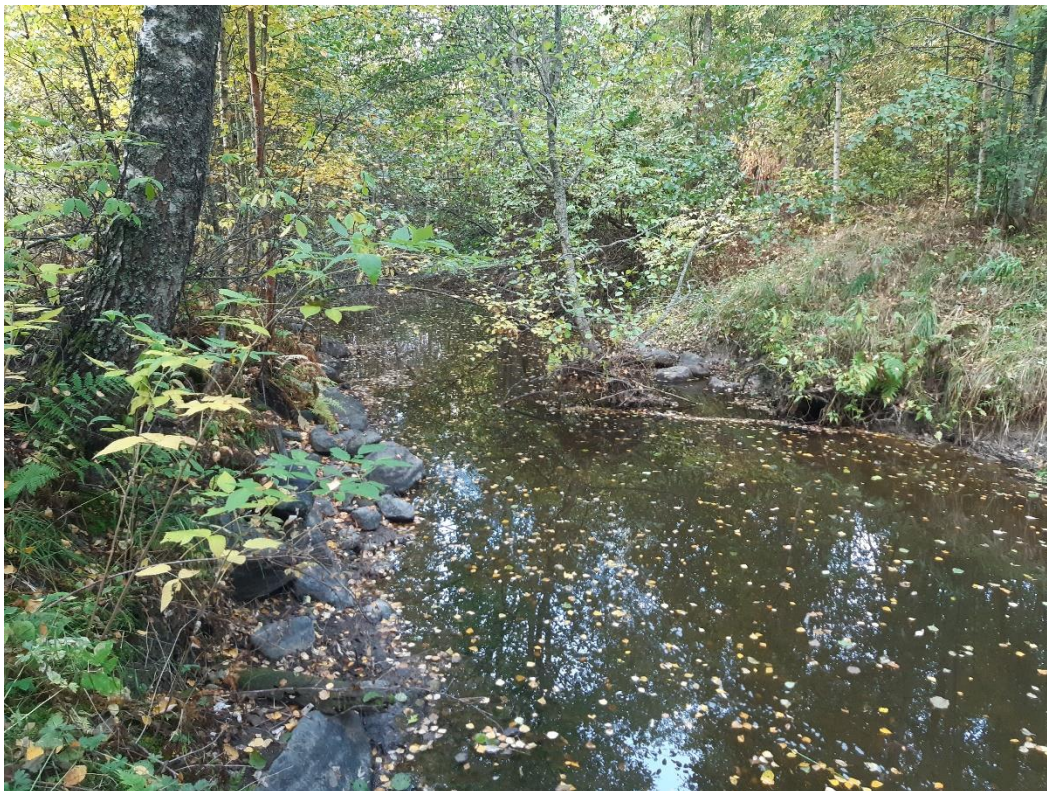
**Kuva 8. Puuston ympäröimää uoma littalantien ja Äimjärven välisellä alueella.**

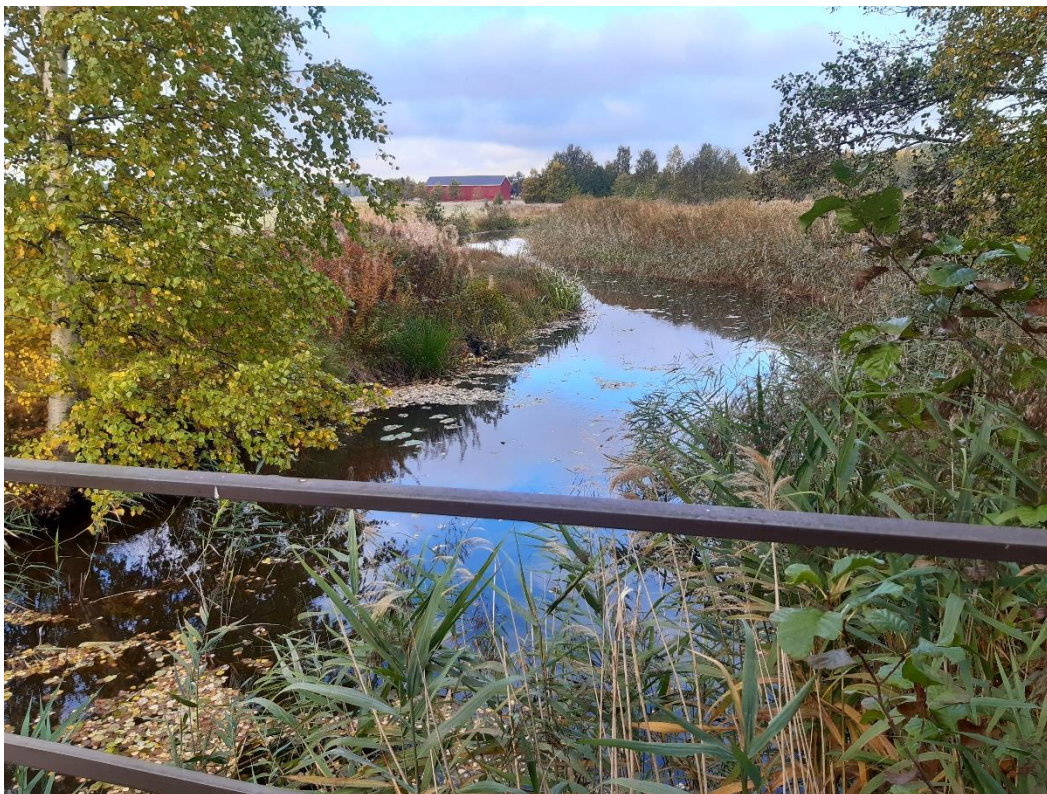
**Kuva 9. Hitaasti virtaavaa joen yläosaa**
