Valteenjoen kunnostustarvekartoitus 2022

Hämeen kalatalouskeskuksen raportti 18/2022

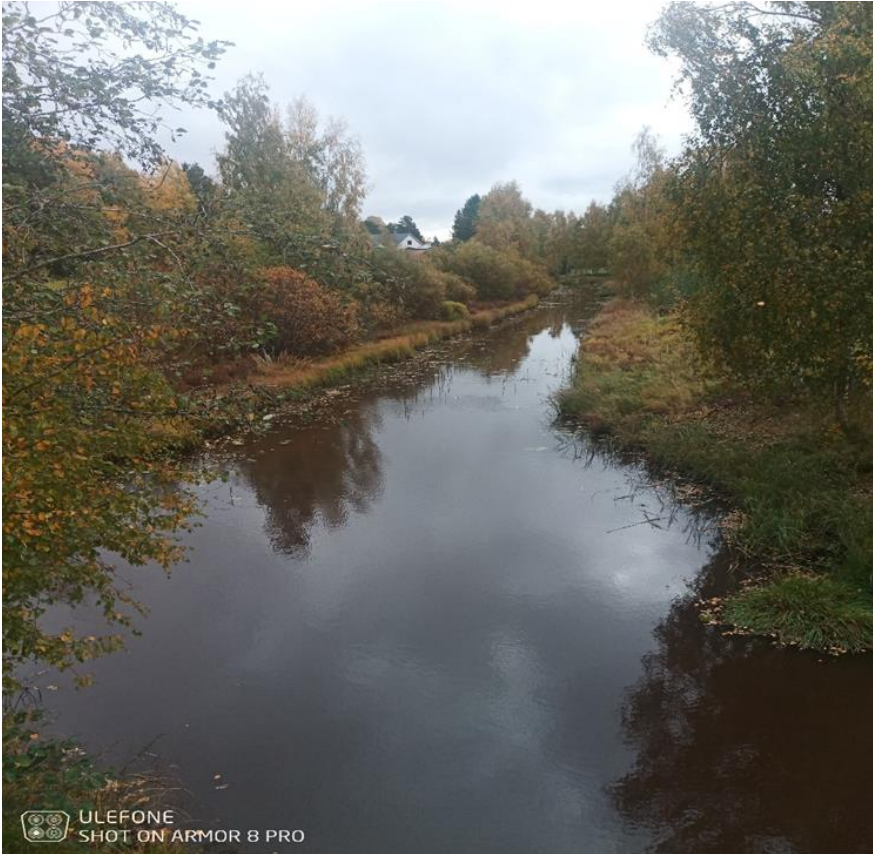
Kuva 2. Hitaasti virtavaa joen alaosa.

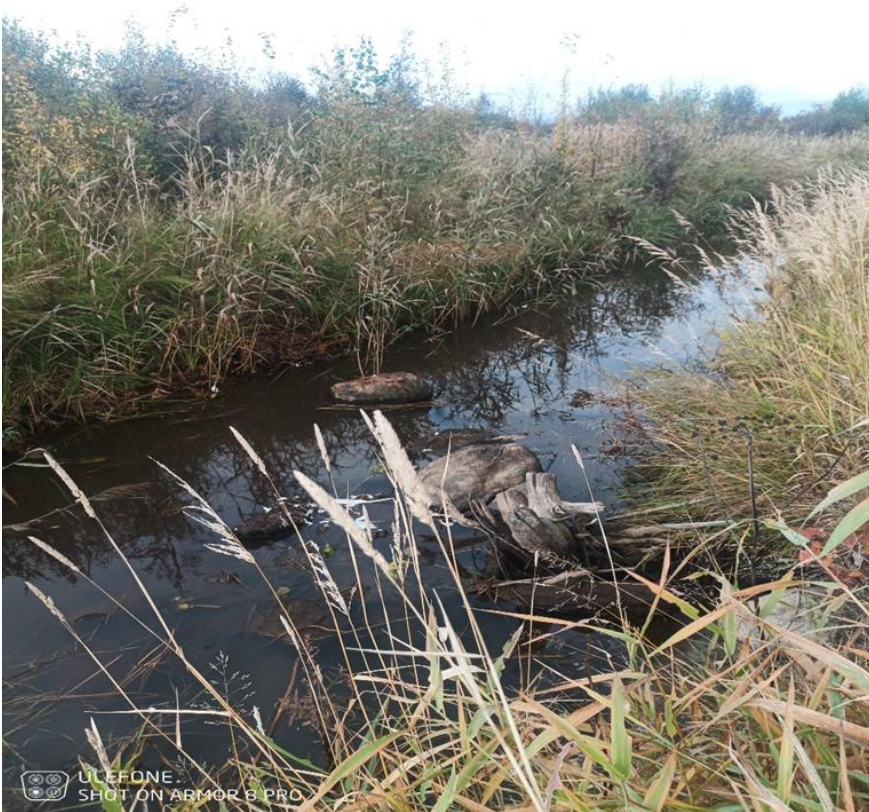
Kuva 3. Yksittäisiä isompia kiviä on uomassa, mutta niitäkin vain harvassa paikassa

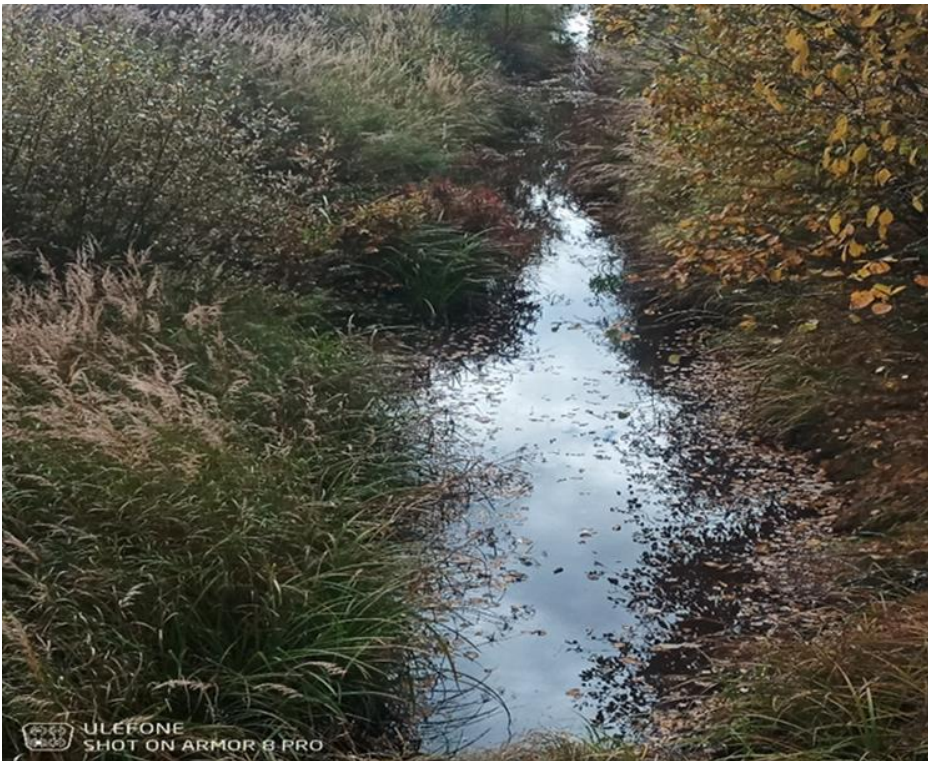
Kuva 4. Uoma on monin paikoin pahasti umpeenkasvanut

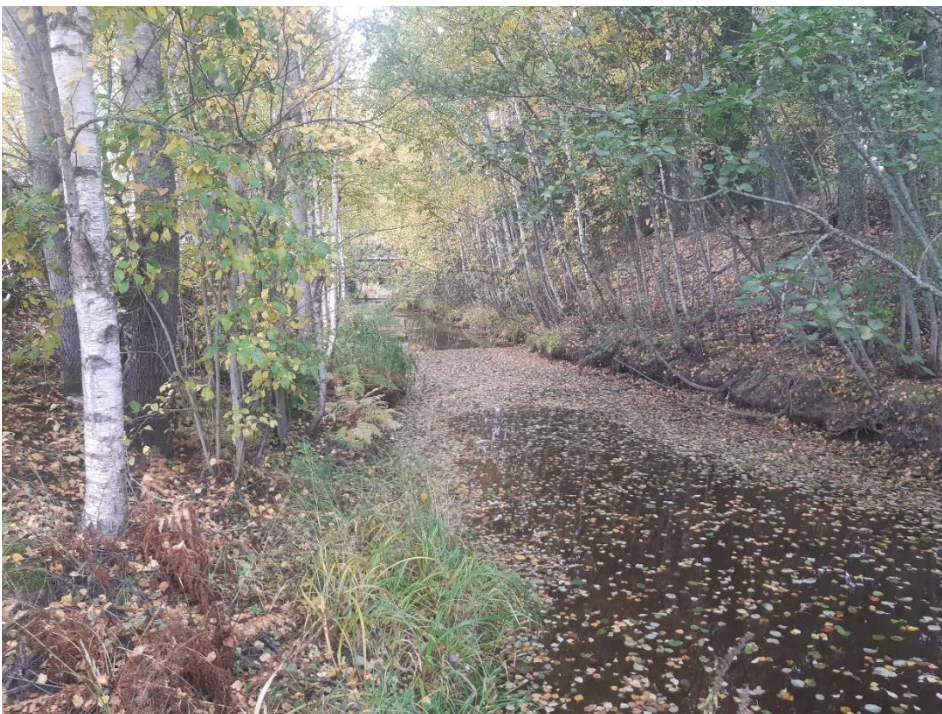
Kuva 5. Hitaasti virtavaa tasalevyistä ja syvää uomaa

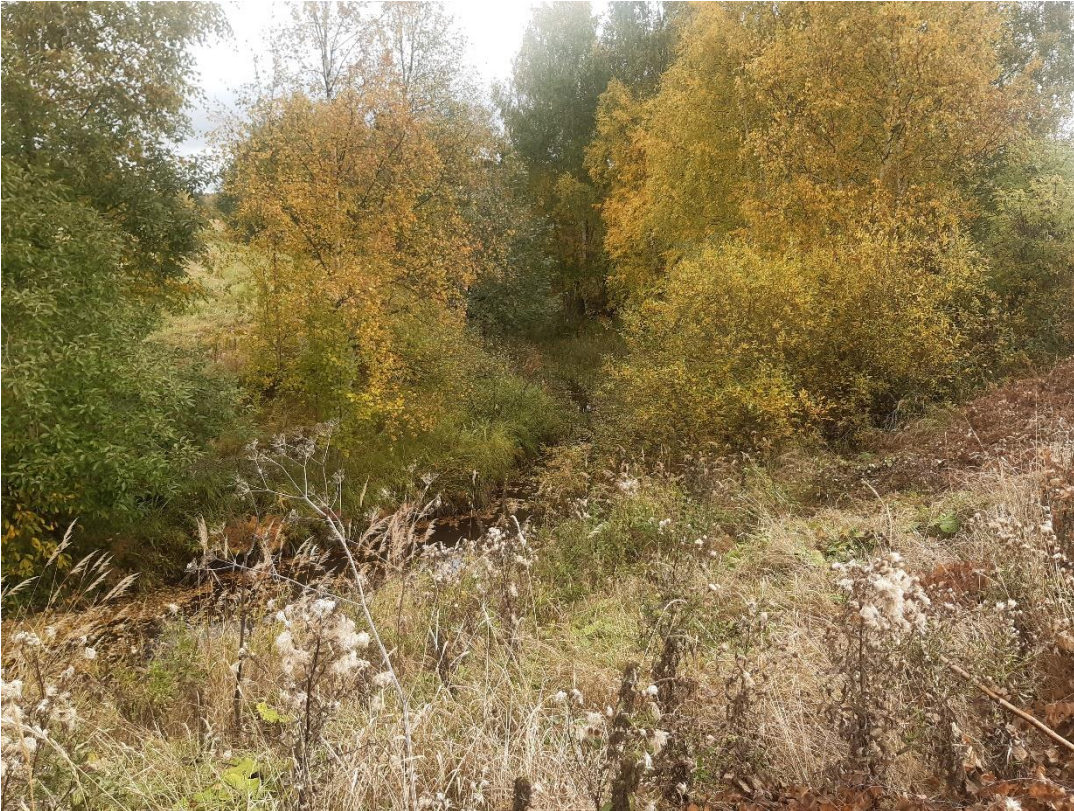
Kuva 6. Vaikka uoma kulkee pääasiassa peltojen keskellä on uoman reunoilla varjostavaa puustoa monin paikoin.

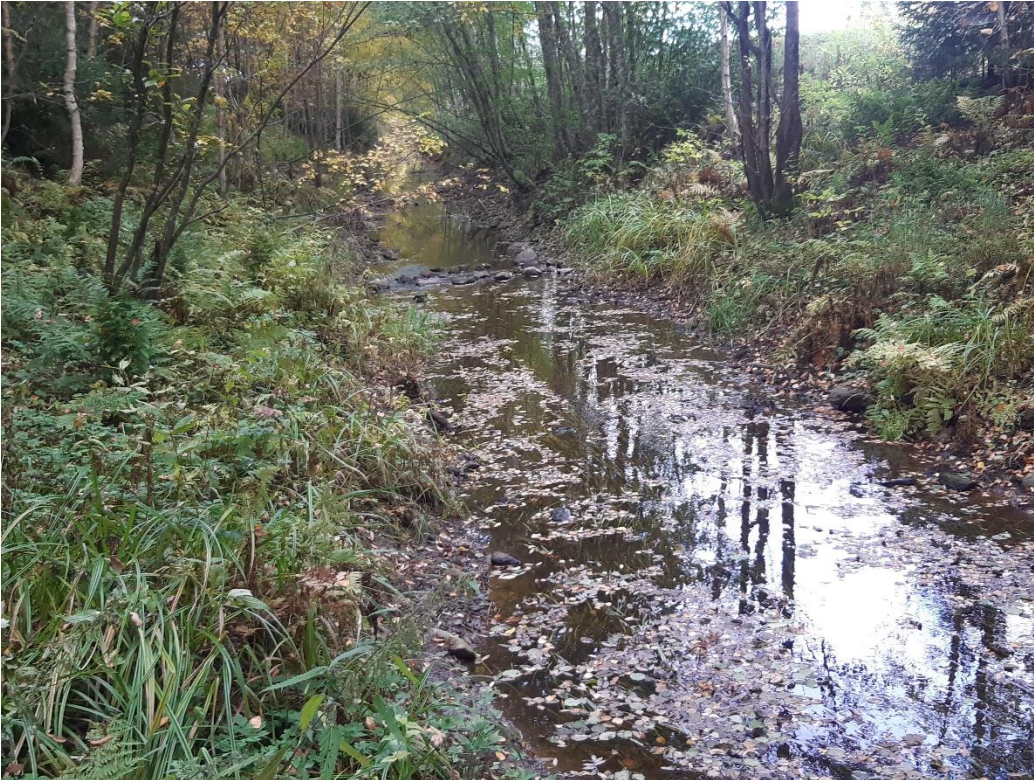
Kuva 7. Oikaistua ja perattua uomaa

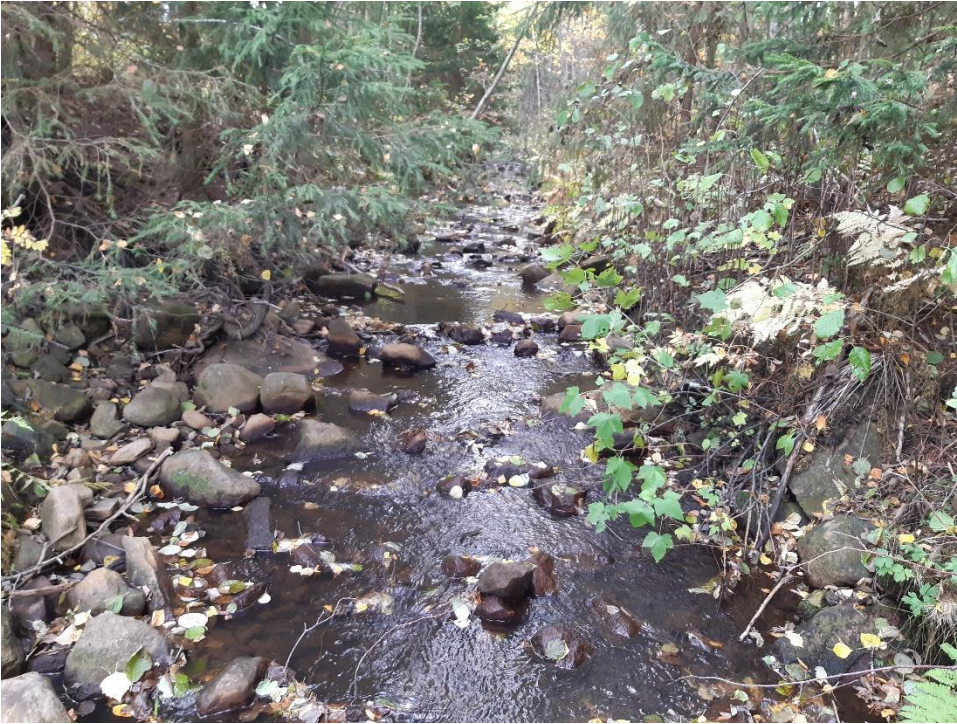
Tälle alueelle osuu Valteenjoen/ojan ainoa koskialue (kuva 10). Koskella on pituutta n. 70 m ja sen sijainti on merkitty kuvan 9 karttaan. Koski on varsin monimuotoinen ja siinä on nykyisellään taimenen poikasille soveltuvia alueita. Isommat pintakivet koskesta puuttuvat lähes täysin. Varsinaisen kosken lisäksi sillan alla on lyhyt virtapaikka (kuva 11). Muuten alue on lähinnä hitaasti virtaavaa aluetta, missä on yksittäisiä lyhyitä muutaman metrin pituisia virtapaikkoja (kuva 12).

Kuva 10. Varsin monimuotoista koskialuetta

Joessa on ainoastaan yksi koskipaikka, joka soveltuu taimenen lisääntymis- ja poikasalueeksi. Lisäksi on joitakin hyvin lyhyitä virtapaikkoja. Muuten joki virtaa hitaasti pääasiassa peltojen keskellä. Koskialueelle voi halutessa tehdä istutuskokeiluja taimenen mädillä. Istutusten avulla selvitetään vedenlaadun riittävyys mädin selviytymiseen. Mikäli istutuskokeilut tuottavat tuloksia, voidaan koskialueelle tehdä myös pienimuotoisia kunnostuksia. Lähinnä istutuksilla olisi mahdollista kotiuttaa paikallinen taimenkanta.

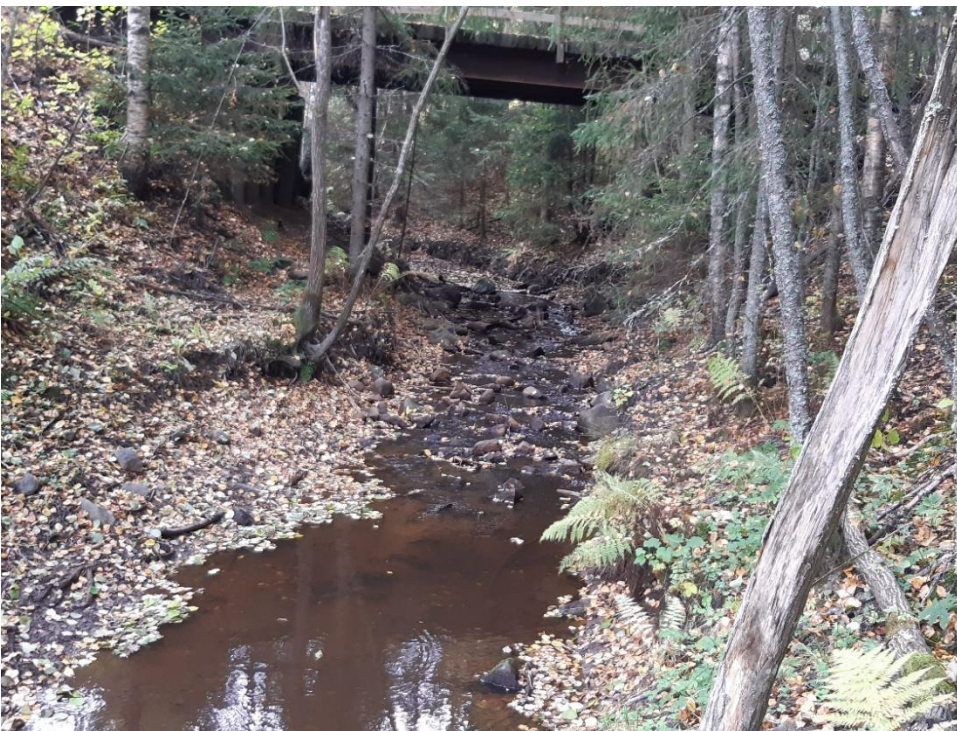
Kuva 11. Lyhyt virta-alue Hopekalliontien sillan alapuolella

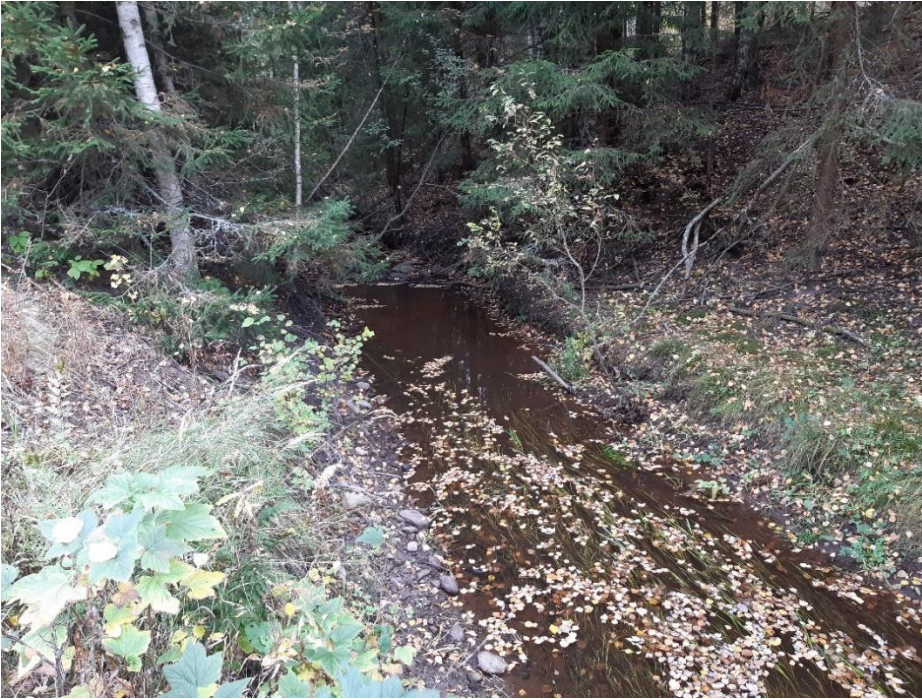
Kuva 12. Ojassa on joitakin hyvin mitättömiä virta-alueita

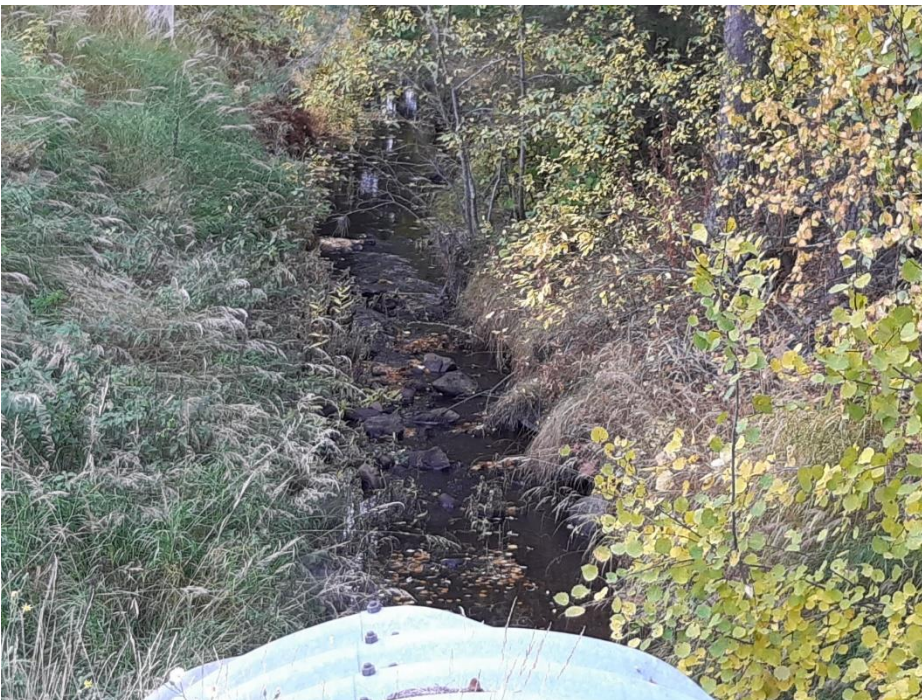
Piipalantien alapuolella on hyvin lyhyt virtapaikka (kuva 14). Uoma kapenee tällä alueella voimakkaasti ja muistuttaa enää lähinnä pelto-ojaa. Alueella ei ole kalataloudellista merkitystä.

Kuva 14. Piipalantien kohdalla olevaa virta-aluetta
