Valteenjoen kunnostustarvekartoitus 2022

Hämeen kalatalouskeskuksen raportti 18/2022

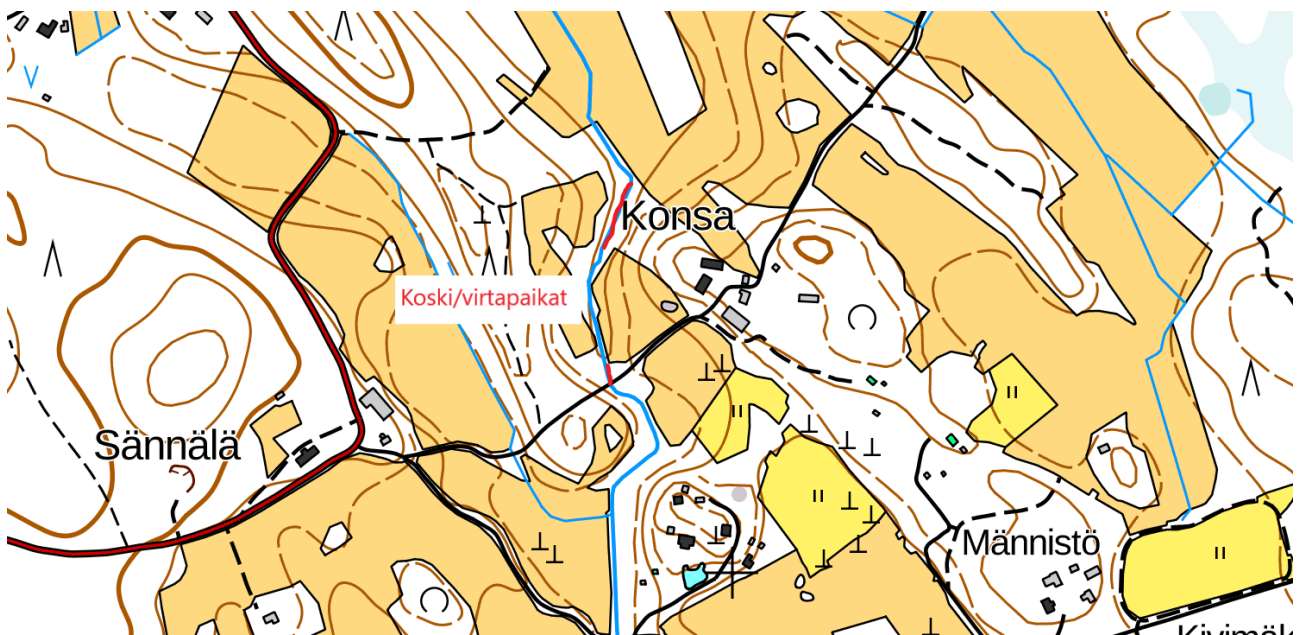
Tälle alueelle osuu Valteenjoen/ojan ainoa koskialue (kuva 10). Koskella on pituutta n. 70 m ja sen sijainti on merkitty kuvan 9 karttaan. Koski on varsin monimuotoinen ja siinä on nykyisellään taimenen poikasille soveltuvia alueita. Isommat pintakivet koskesta puuttuvat lähes täysin. Varsinaisen kosken lisäksi sillan alla on lyhyt virtapaikka (kuva 11). Muuten alue on lähinnä hitaasti virtaavaa aluetta, missä on yksittäisiä lyhyitä muutaman metrin pituisia virtapaikkoja (kuva 12).

Kuva 9. Koski/virta-alueen sijainti merkitty karttaan punaisella.
